## **TEKNİK ZARAR TESPİT VE YENİDEN YAPILMA MALİYET RAPORU**

**Konu: Diriteks Tekstil San. Ve Tic. A.ş. fabrikasının hırsızlıktan dolayı zararı ve yeniden yapım maliyeti hk.**

**Raporu İsteyen: Diriteks Tekstil San. Ve Tic. Aş.**

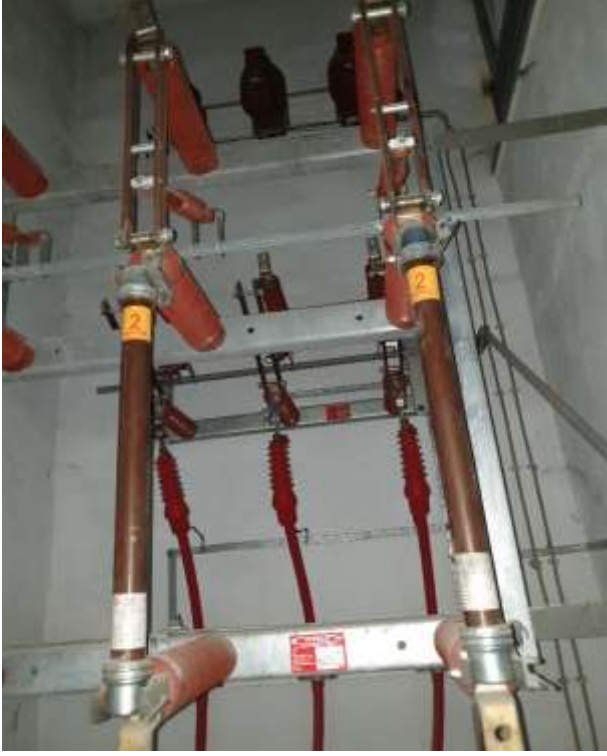
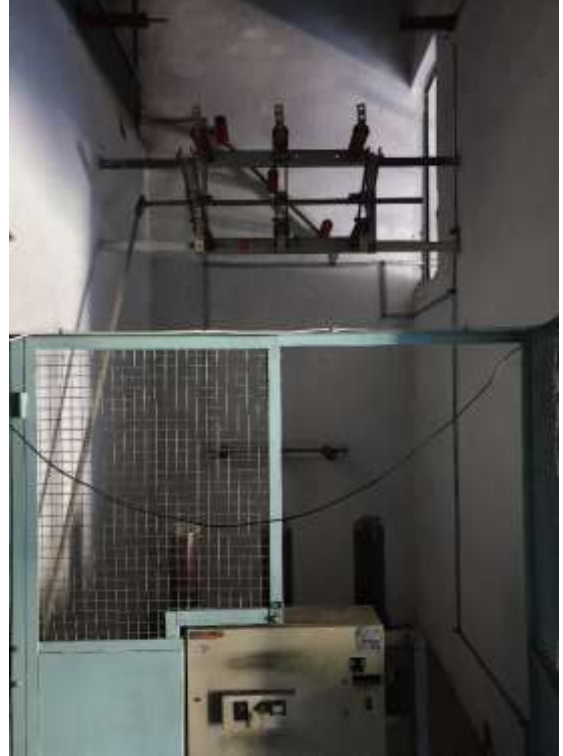
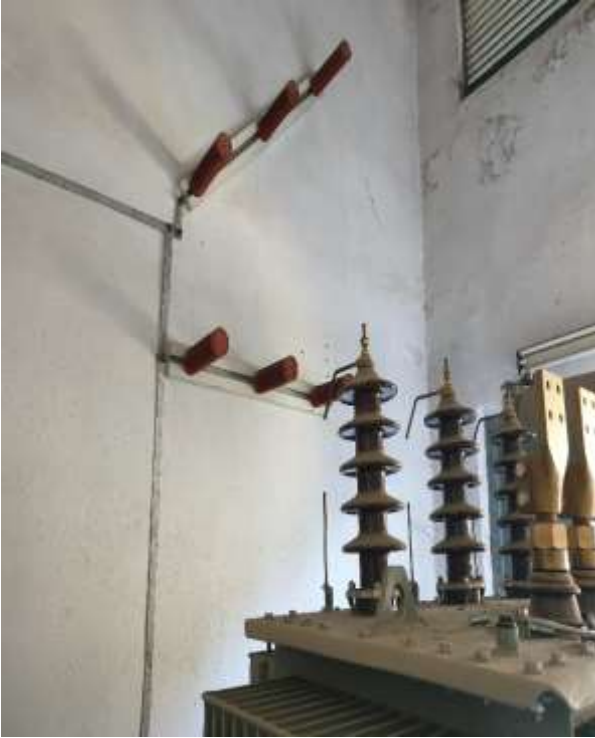
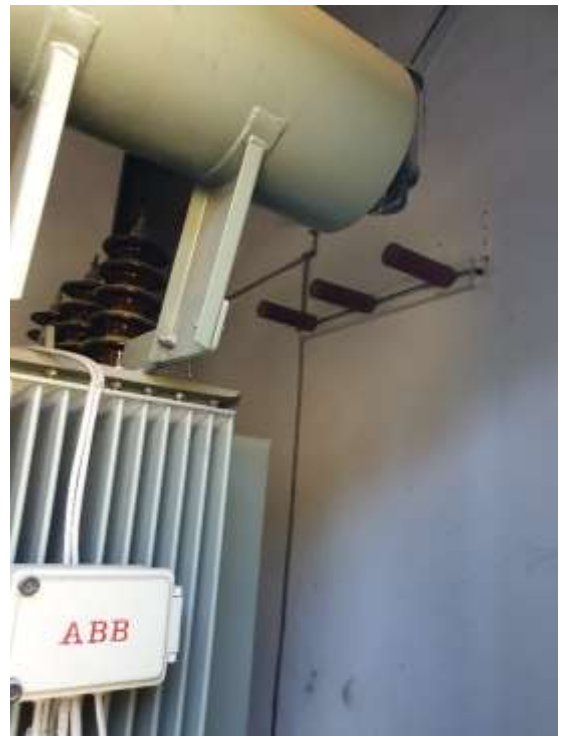
Şekil 1'de devre şemasında olan 40\*5mm aktarma bakır baraların Fotoğraf 1-2-3-4 de 'de görüldüğü gibi yerinden sökülerek çalındığı görülmüştür.

Yerinde olmayan 40\*5 mm bakır bara 33 metre olarak tespit edilmiştir.

Buradaki toplam zarar = **102.86 TL \* 58.74 KG = 6.041,966 TL DİR.**

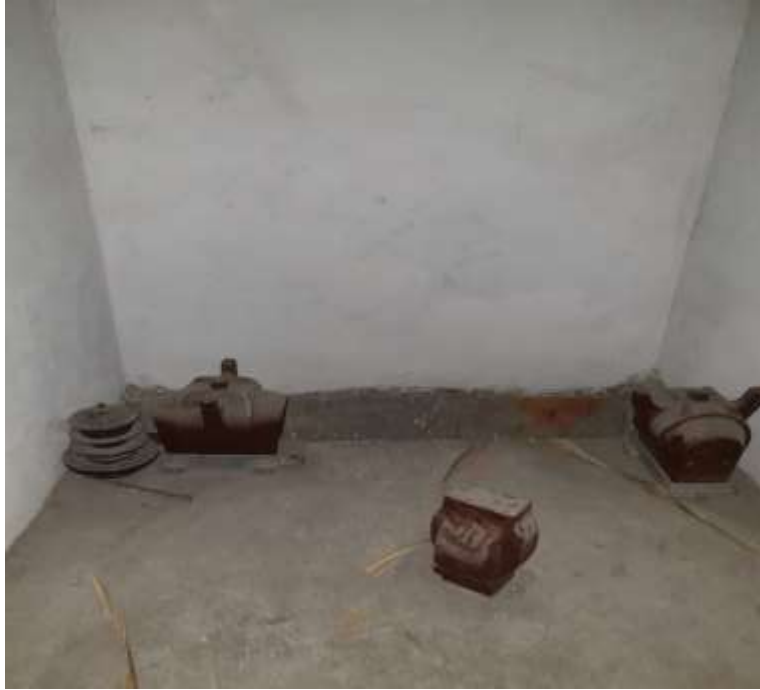
**Fotoğraf-5**

Yerinden sökölüp kullanılamaz hale gelen gerilim trasformatörlerin Fotoğraf 5 de verilmektedir. Tedaş 2019 31.2.5 pozunda olan 30-36/0.1 KV gerilim trasformatörlerinin montajlı birim fiyatı 1.879,45 TL dir. 2020 ye ait değerlendirme katsayısı ile çarpıldığında  $1.879,45 \times 1.117 = 1.980,63$  TL olarak bulunur 3 adet için buradaki zarar miktarı= **1.980,63\*3=5.941,89 TL DİR**

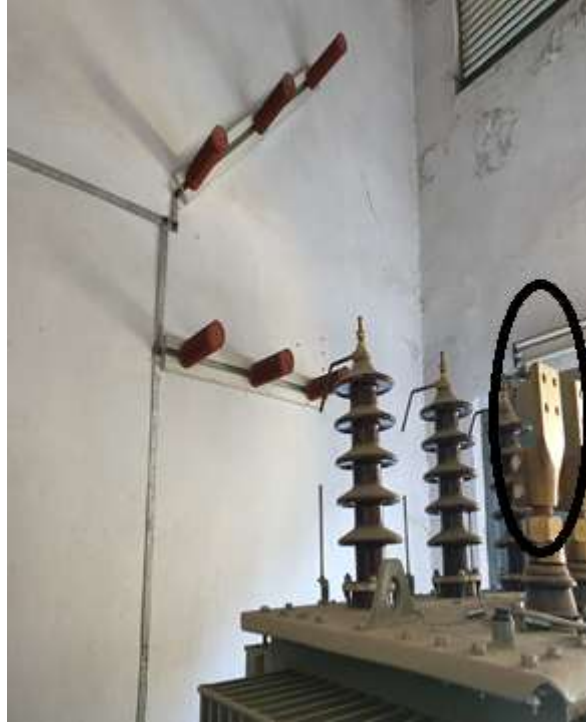
**Fotoğraf-6**

Fotoğraf- 6 da işaretli olarak görünün 4 adet trafo A.g çıkışında projede ve teknik açıdan olması gereken her faz ve nötr için toplam 4 adet 3 'er metre uzunluğunda 100\*10 mm baraların yerinde olmadığı tespit edilmiştir.

**Toplam buradaki zarar =  $12 \cdot 8.90 \text{ kg} \cdot 87.39 \text{ TL} \cdot 1.177 = 10.985,237 \text{ TL}$  dir.**

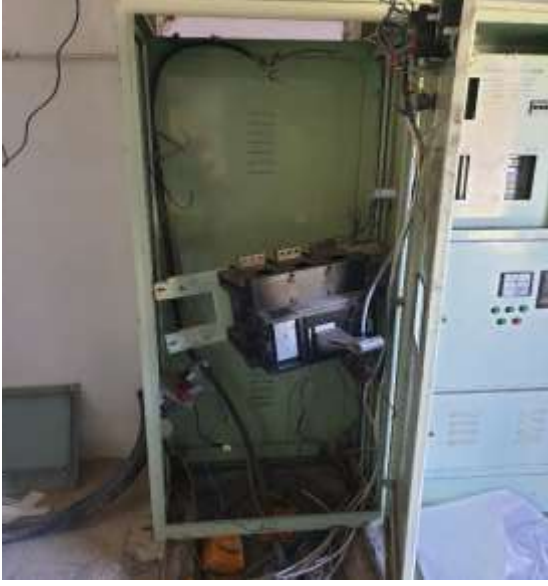
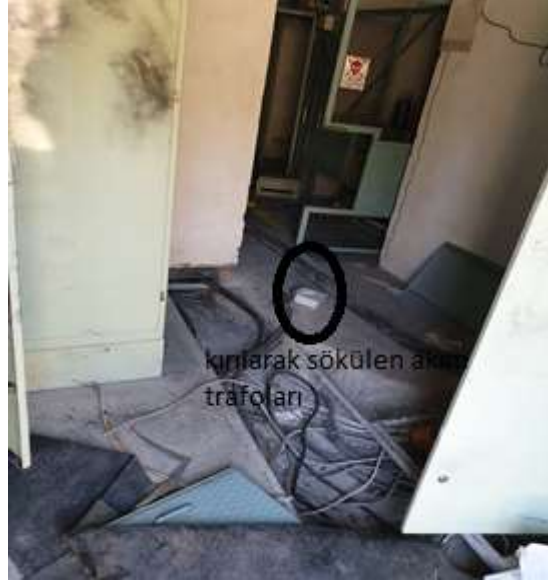
Fotoğraf 6 ve 7 de görüldüğü üzere trafo A.g çıkış panosunun ana şalterine zarar verilmiş olup akım trafoları kırılarak çıkartılmıştır.

**Toplam zarar 7.370 TL+(3\*150.16 TL\*1.177)+(5\*87.39 TL \*8.90 KG\*1.177)=12.477,397 TL. dir.**

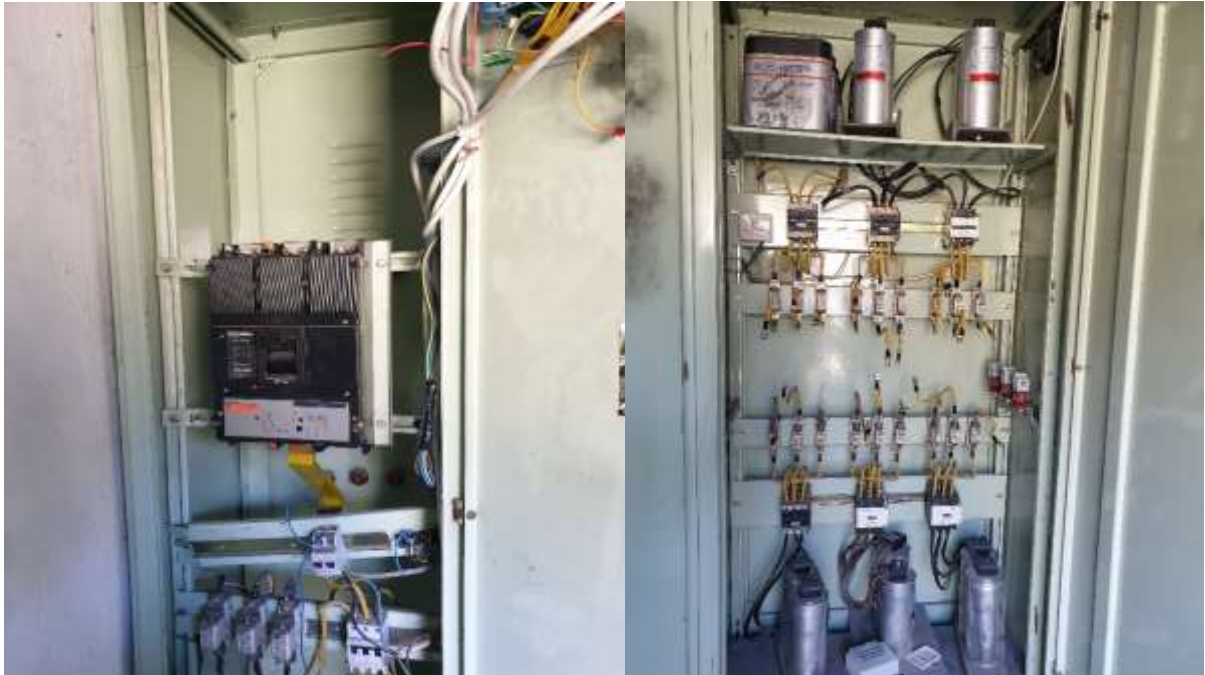
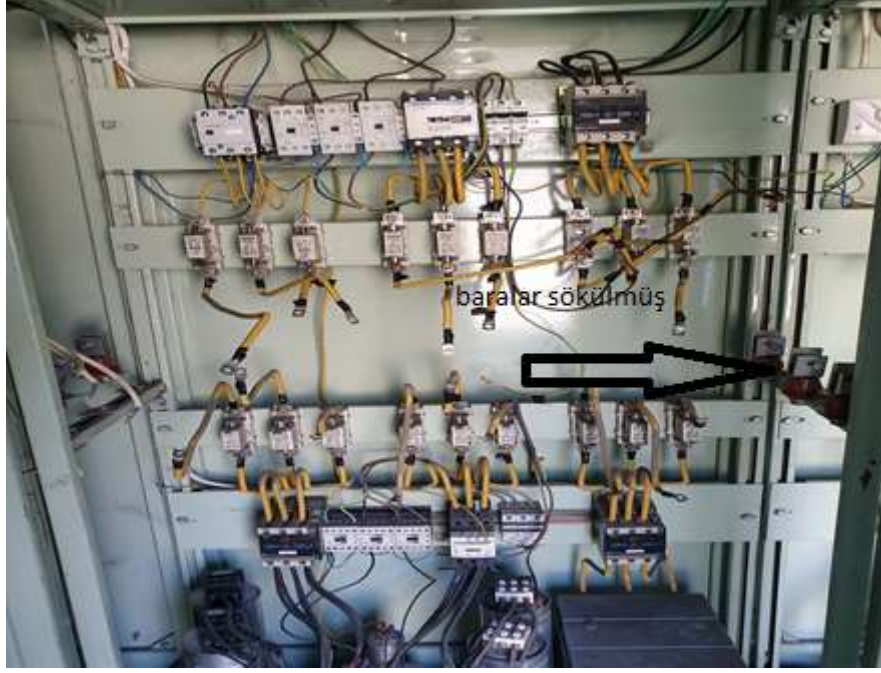
Fotoğraf 10-11 ve Şekil 4 'de görüldüğü üzere kompanzasyon panosu üzerindeki her fazda 2 şer adet olan 40\*5 mm bakır baralar sökülüştür .

Toplam olarak sökülen bara 30 m 40\* 5mm baradır.

4.Tesisin A.g kompanzasyon panosu içerisindeki bakır baralar alınarak kullanılamaz hale getirilmiş ve içerisindeki diğer teçhizatlara büyük zarar verilmiştir Fotoğraf-10-11 de bu durum görülmektedir yeni bir A.g kompanzasyon panosunun projesine uygun olarak şekil-4 deki şemaya uygun olarak yeniden yapım maliyeti aşağıdaki gibi olacaktır.

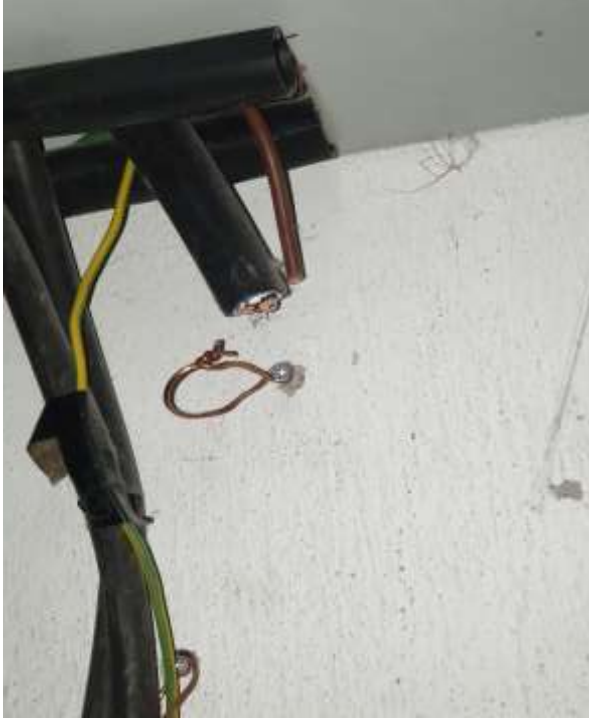
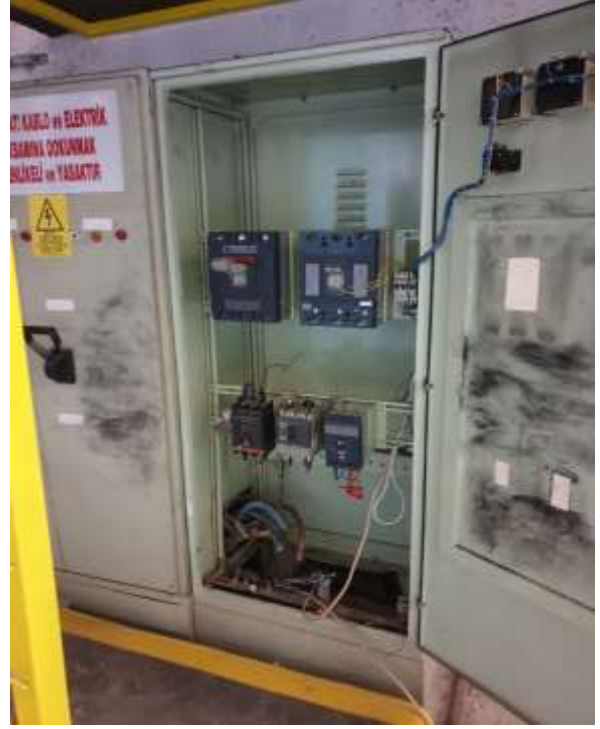
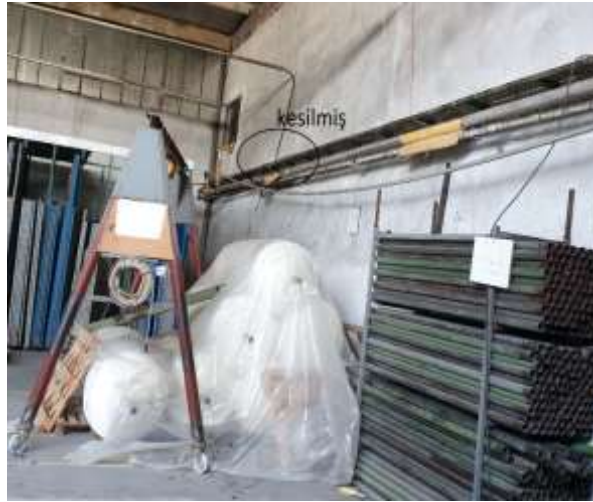
Fabrika içinde ise tali besleme kablolarının kesildiği görölmüştür.

5. Fabrika içerisinde zarar verilip kullanılamaz hale getirilen (Fotoğraf-13) A.g dağıtım panosunun yeniden yapım maliyeti aşağıdaki tabloda verilmektedir.

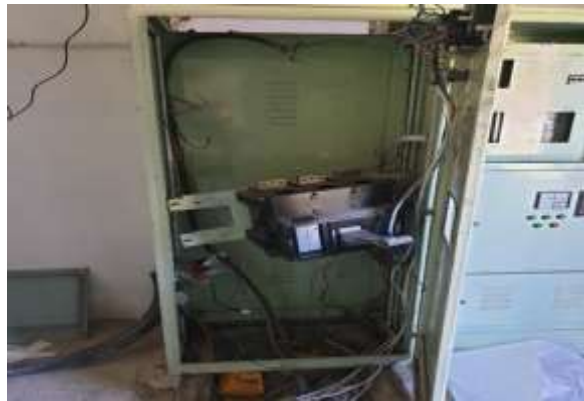
**Fotoğraf-15**

2. Tesisin A.g ana dağıtım panosunda (Fotoğraf-15) hırsızlık sonucu büyük zarar görmüştür tekrar yapılma maliyeti aşağıda verilmektedir.

| POZ NO | MALZEME | ADET/METRE/KG | MALZEME B.F | MONTAJ B.F | 2020 D.K | B.F | TOPLAM FİYAT |
|---|---|---|---|---|---|---|---|
| TEDAŞ 24.4.1.8 | DAHİLİ TİP A.G. PANOSU [ Otomatik Ana Şalterli (A.G. Kesicili) ve A.G. Sigortalı Yük Ayırıcılı ] Komple 1250 kVA'lık 3 X 2000 A. Oto.Şalterli. | 1 | ₺16,117.63 | ₺2,809.84 | 1.177 | ₺18,927.47 | ₺22,277.63 |
